## 3.2 | Optimalizálás és a minőség-ellenőrzés 3.3 | 2.5 | javítása a műanyag-feldolgozásban

### A fröccsöntés optimalizálása infravörös kamera segítségével

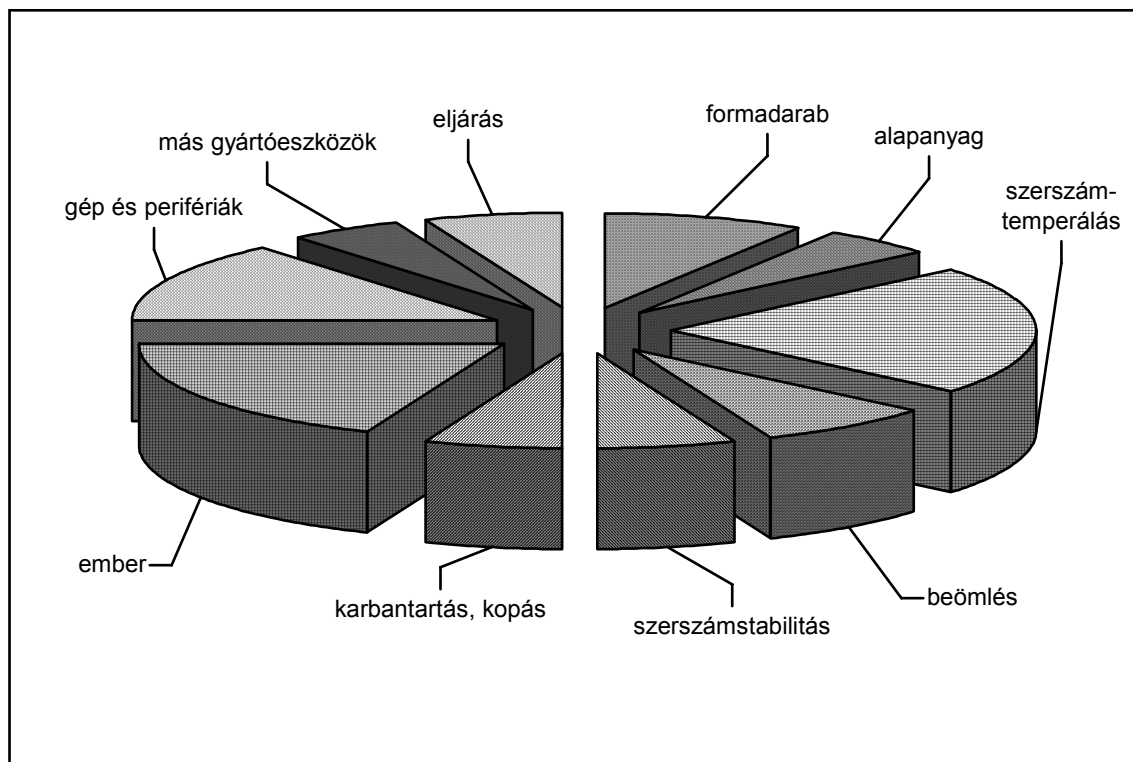
1. ábra A fröcsöntött termék minőségét, ciklusidejét és a darabonkénti költségeket befolyásoló főbb tényezők

A fröccsöntő üzemeknek, ha versenyképesek akarnak maradni, állandóan figyelniük kell a darabonkénti termékköltségre. A temperáló rendszer megfelelő elhelyezése a szerszámban olyan új költségcsökkentési lehetőségeket rejt, amelyre eddig kevés figyelmet fordítottak. A termékminőség, a ciklusidő és a darabköltség optimalizálása szempontjából fontos a termék, a szerszám és a feldolgozási folyamat szakszerű megtervezése (1. ábra). A termék hibái közül a leggyakoribbak:
